PLANO DE PROSPECÇÃO ARQUITETÔNICA PARA A IGREJA DE SÃO JOÃO DOS MILITARES - OLINDA

X.1. Planejamento das Prospecções

X.2. Resultado das Prospecções Arquitetônicas.

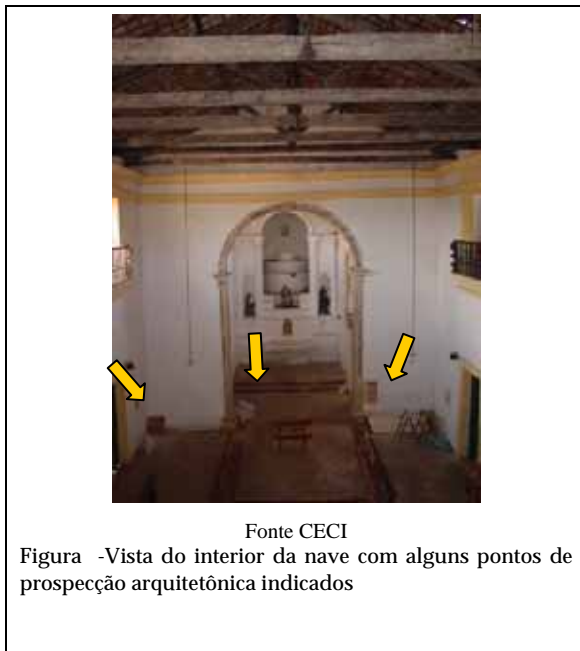
Figura 00 Prospecção por iluminação indica modificação no reboco.

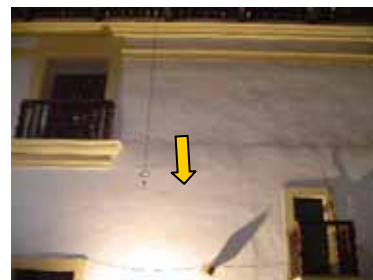
Figura 00 Exame visual identificou das perdas de argamassa das vergas de concreto.

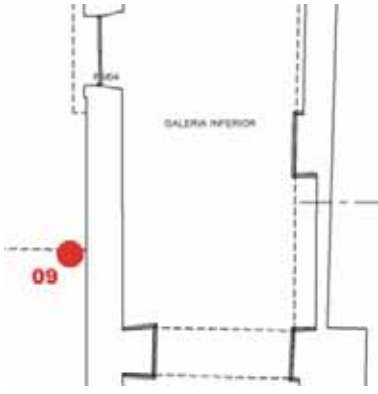
<p align="center">Figura Planta baixa janela 9</p> <p>A janela 9 buscou verificar a ocorrência de mudança de materiais de construção na altura do coro. A abertura dessa janela objetivou identificar a evolução construtiva da Igreja.</p>

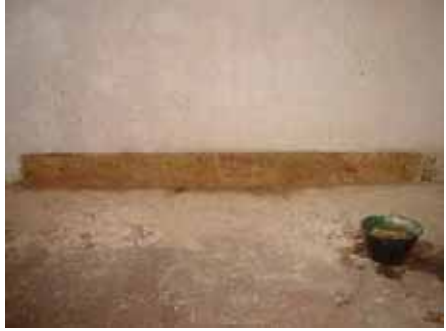
<p align="center">Figura Fonte CECI</p> <p>As paredes da nave foram executadas em alvenaria de pedras lavrada (calcário amarelo comum em Olinda da Formação Gramame), de grande porte, indicando elevado grau de apuro técnico. Não foram encontradas evidências de crescimento da igreja por acréscimo de volumes.</p>
<i>Janela 10 e 11 - Situação e hipóteses</i>	<i>Conclusões</i>

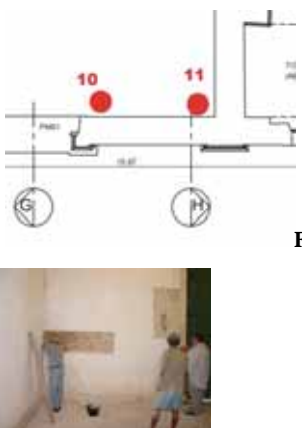
<p align="center">Figura 00 planta baixa</p> <p>Figura 00 janela 10 e 11 e foto</p> <p>A janela 10, aberta devido ao deslocamento do reboco na parede interna do frontispício, (figura 00) buscou identificar a patologia e grau de deterioração existente. Essa janela identificou estrutura em concreto e emboço de argamassa de cimento Portland, introduzida</p>	  <p align="center">Figura 00 Janela 10 antes e depois da prospecção</p>

<p align="center">Figura janela 11</p> <p>O deslocamento do reboco foi causado pela introdução de estrutura auxiliar em concreto armado e pela ocorrência de incompatibilidade entre os materiais novos (concreto) e antigos (pedra, tijolo e argamassa).</p>

<p>pela reforma realizada pelo IPHAN entre 1943 e 1946. Na janela 11 foi identificada a presença de alvenaria de pedra e tijolo maciço, introduzidos para entaipar a porta que existiu no frontispício antes da reforma do IPHAN.</p>	<p>Os movimentos e reações diferenciadas de cada um desses materiais, pedra, tijolo e concreto armado provocaram a desagregação do reboco e o surgimento da ferrugem e conseqüente deterioração da edificação.</p>
<p>Ficha 3 Nave -</p>	
<p><i>Situação e hipóteses levantadas:</i></p>	<p><i>Conclusões janelas piso 3 e 4</i></p>
<p style="text-align: center;">Ilustração</p>   <p style="text-align: center;">Figura - Planta baixa janela 3 e 4</p>

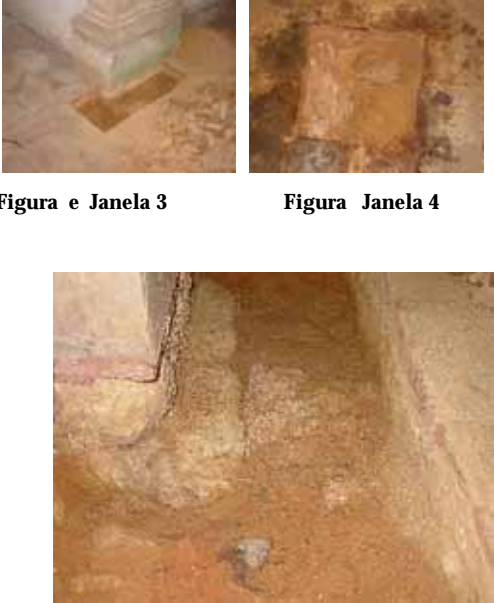
<p style="text-align: center;">Figura e Janela 3 Figura Janela 4</p> <p style="text-align: center;">Figura 00 janela 3 permite visualizar a base do arco cruzeiro</p>
<p>A abertura das janelas 3 e 4 foi realizada para investigar as causas do alto grau de desagregação existente nas tijoleiras situadas no vão central da nave, e localizada próximo próxima ao arco cruzeiro.</p> <p>Para identificar as causas foram levantadas duas hipóteses:</p> <ol style="list-style-type: none"> 1) Desagregação das tijoleiras em decorrência de goteiras existentes no telhado. 2) Desagregação decorrente de infiltração por capilaridade, propiciada por execução de lastro de concreto. Esse lastro poderia estar comprometendo a respiração da 	<p>A prospecção indicou que o piso da nave foi assentado com barro estabilizado (barro e cal), o que assegura que a estrutura “respire”.</p> <p>A desagregação das tijoleiras resulta de grande concentração de telhas quebradas, ou deslocadas, na cobertura do trecho de cobertura prospectado. Em vista dessa conclusão foi excluída a hipótese da umidade existente no piso decorrer de lastro de concreto⁴.</p> <p>A solução técnica de assentamento do piso, conhecida como “revestimento de sacrifício”, demonstrou que, embora externamente o piso apresente sinais de</p>

<p>edificação e, inclusive deteriorando a respiração da edificação: pisos e paredes.</p>	<p>umidade, ela assegura que a edificação transpire. Esse dado foi melhor identificado na janela 3, que ilustra a perfeita conservação da alvenaria de pedra existente no arco cruzeiro.</p>
--	--

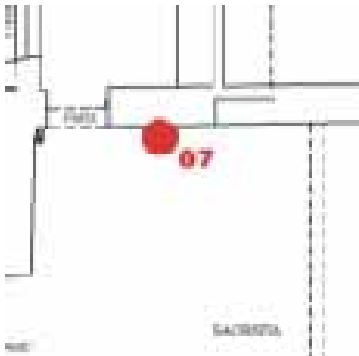
</p> <p data-bbox="443 1176 601 1205">Figura janela 7</p> <p data-bbox="295 1220 774 1563">

</p> <p data-bbox="845 1545 1372 1597">Figura Ilustra o deslocamento do reboco e a ausência de uniformidade no preparo da argamassa.</p>
<p data-bbox="223 1630 821 1809">A abertura das janelas 7 foi realizada em razão do deslocamento da argamassa de vedação da alvenaria. Com a retirada da argamassa ficou evidenciado que a alvenaria de pedra estava com alto grau de umidade.</p> <p data-bbox="223 1825 821 1968">Observou-se também que o material construtivo da sacristia segue um padrão distinto dos materiais que compõem as paredes da nave, do altar mor e da galeria</p>	<p data-bbox="845 1630 1372 1848">A alvenaria é composta por calcário amarelo, comum em Olinda e classificada como de Formação Gramame. O calcário, possui dimensões aproximadas de 0,30 cm e a argamassa é composta por argila e cal.</p> <p data-bbox="845 1863 1372 1968">Chama atenção um tipo de calcário cinza (Maria Farinha)⁵ que se diferencia dos demais por apresentar um forte</p>

<p>lateral. A umidade que foi identificada na parede pode ter distintas causas:</p> <p>a) Infiltração do banheiro existente no pavimento superior.</p> <p>b) . infiltração pela cobertura</p> <p>c) Infiltração através da fissura existente no encontro da parede do retábulo com a parede das janelas existentes na sacristia.</p>	<p>processo de descamação, o que muito provavelmente indica a existência de patologia.</p> <p>No que se refere à qualidade técnica de construção, a sacristia apresenta qualidade inferior à construção da capela mor e da nave. A alvenaria de pedra apresenta irregularidade, assim como a argamassa de revestimento não é uniforme. Os bolões de cal e barro indicam ausência de cuidado técnico.</p>
--	--

- Evitar solução de projeto que abra porta interligando a sacristia à sala de informática.
- Manter o assentamento das tijoleiras com solo estabilizado (barro e cal).
- Retirar o reboco de toda a parede da sacristia (janela 7) de modo a assegurar respiração e aeração da alvenaria de pedra.

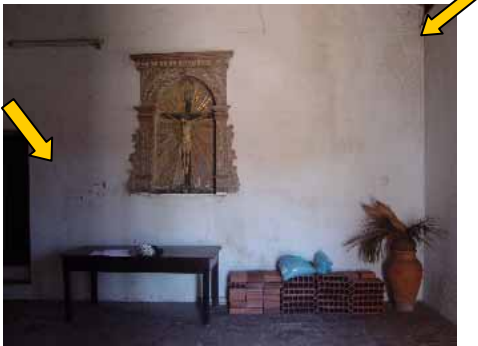
</p> <p data-bbox="279 1574 769 1603">Figura ilustra as patologias existentes na sacristia</p>	<p data-bbox="845 810 1337 1142">
